### Fehlerspeichereintrag elektrischer Fehler Ladedrucksteller, wegen Wassereintritt in elektronischen Aktuator

**Fahrzeughersteller:** RENAULT; SMART

**Fahrzeuge:** Twingo III 0.9 TCe 90; Twingo III 0.9 TCe 110; Fortwo 0.9; Forfour 0.9

**Motorcode:** H4B 401; M 281.910

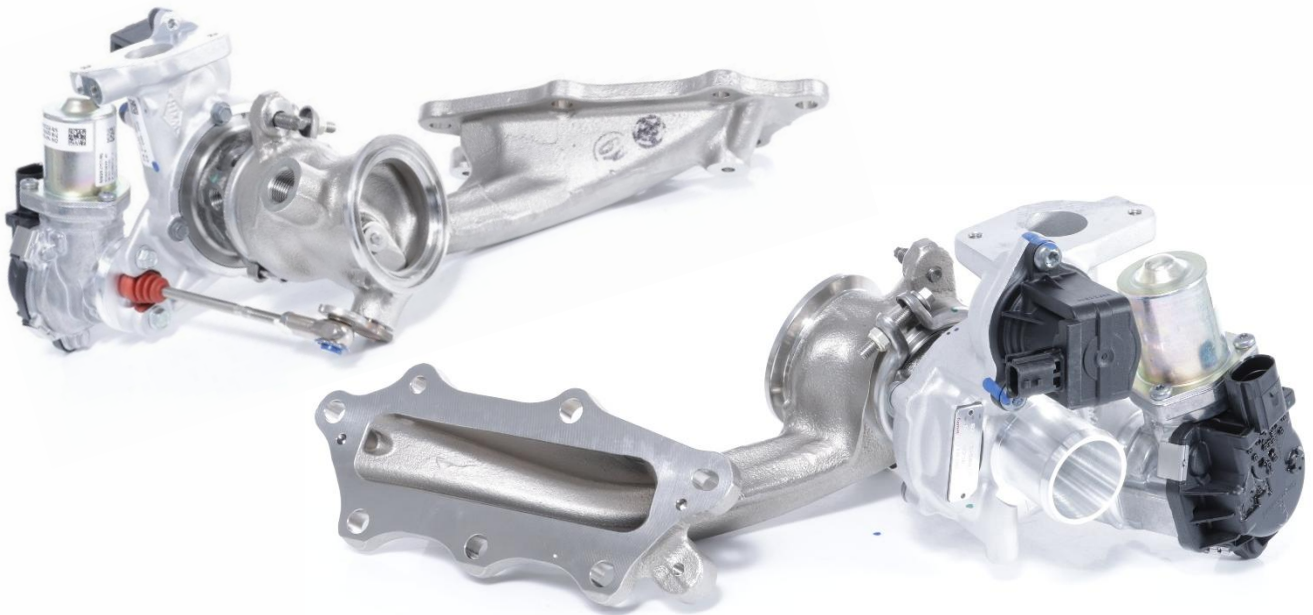
Bei diesen Fahrzeugen kommt es zu Ausfällen des Turboladers mit Fehlerspeichereinträgen bzgl. Ladedruckregleinheit mit elektrischem Fehler. Ausfallursache ist oftmals ein Wassereintritt in die Elektronik des Aktuators. Der Aktuator ist bei Regenfahrten permanent Spritzwasser ausgesetzt. Feuchtigkeit in der Elektronik führt zu elektrischen Fehlern und zur Blockade der Adaptionswerte im Motorsteuergerät. Der elektrische Steller kann einzeln nicht ersetzt werden.

Der fahrzeugseitige Stecker zum Aktuator ist auf Korrosion zu prüfen. Kabel sind auf Beschädigungen zu prüfen. Motortemperatur muss den Herstellervorgaben entsprechen.

Lernwerte des Ladedruckstellers sind manchmal auch unter zu finden. Nach erfolgreichem Befehl ist der Steuergerät-Nachlauf / Sleep-Modus abzuwarten. Das kann einige Minuten dauern.
